## Requalification d'un paysage post-minier à usages récréatifs informels en contexte urbain : diagnostic environnemental et perceptions sociales du site de Kichangalayi à Kipushi (RDC)

Kouagou Raoul SAMBIENT<sup>1</sup>, Glodie MISANU MPEMBA<sup>1</sup>, Ildephonse ILUNGA MWIKA<sup>1</sup>

<sup>1</sup>Faculté d'Architecture, Université de Lubumbashi, République Démocratique du Congo

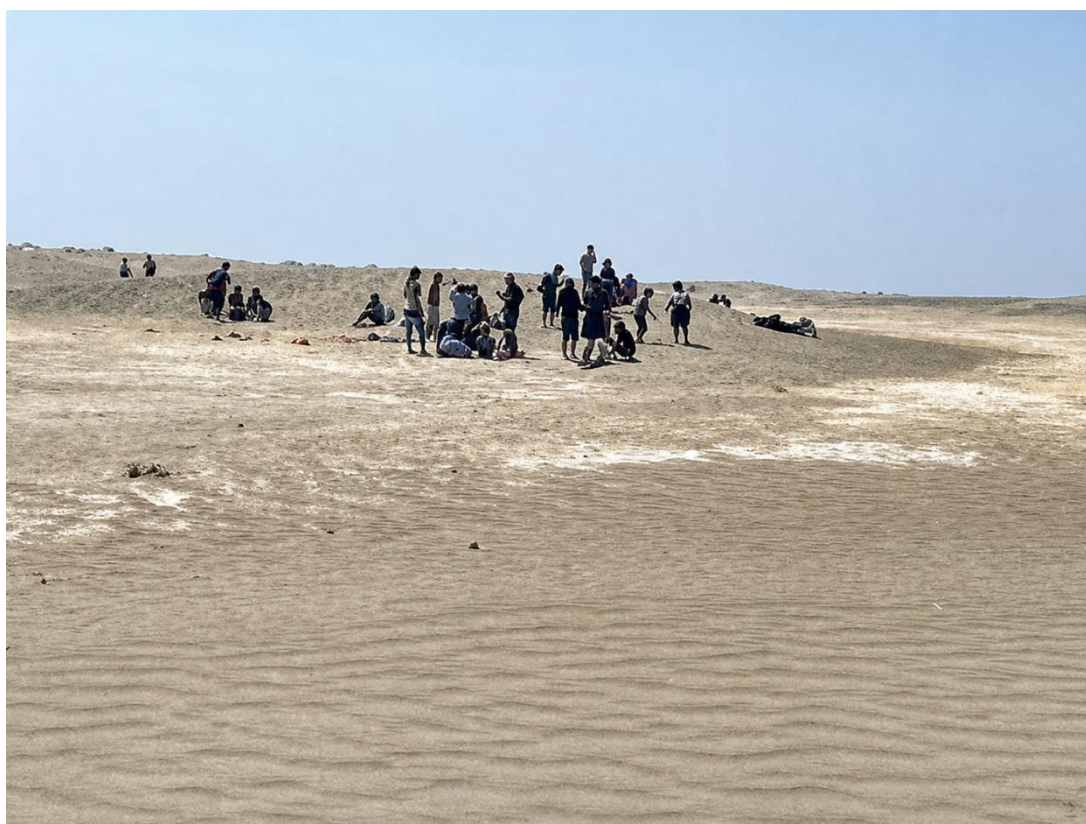
**Figure 4.** Illustration montrant des personnes dans diverses activités récréatives sur le site de Kichangalayi.

Sur le plan fonctionnel, le site accueille des activités diverses (Figure 4) : promenade, prière, football, photographie, sports nautiques, essais de motos et de voitures, ainsi que tournages de clips et de films. Cette fréquentation montre que, malgré le passif minier et la contamination, Kichangalayi fonctionne comme un espace récréatif informel.
